# Relazione Divulgativa

Anno 2008

Impianto di trattamento per Rifiuti Non Pericolosi  
Torretta di Legnago (VR)

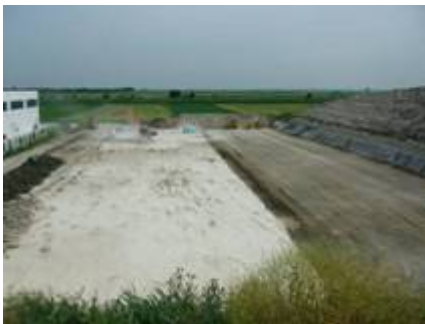
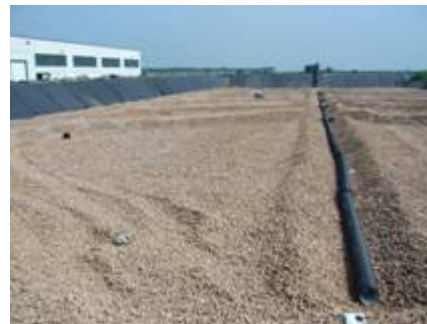
Nel corso del 2008 è stata realizzata la vasca C9.

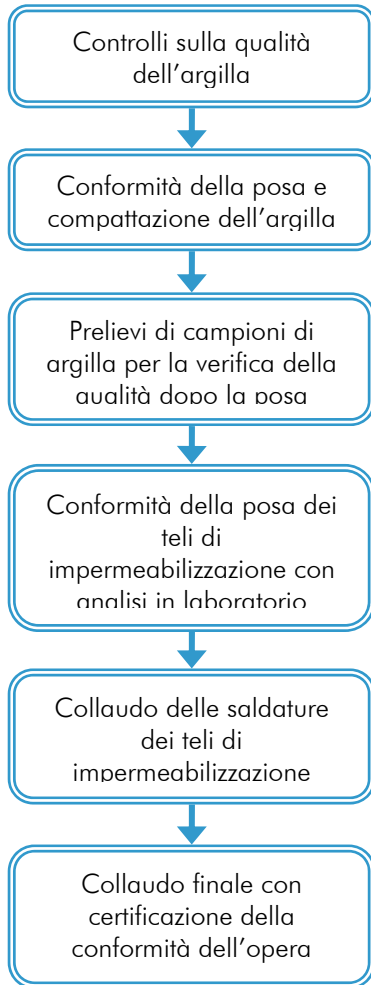
Nel 2008 sono state eseguite le opere di impermeabilizzazione della vasca C9: esse sono state oggetto di regolari controlli, secondo lo schema sotto riportato.

Si segnala per tutte le opere, l'assenza di non conformità in merito a:

- modalità e procedure di costruzione;
- materiali utilizzati.

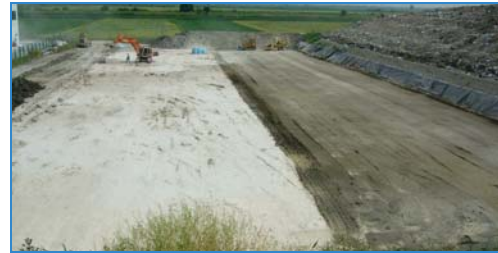
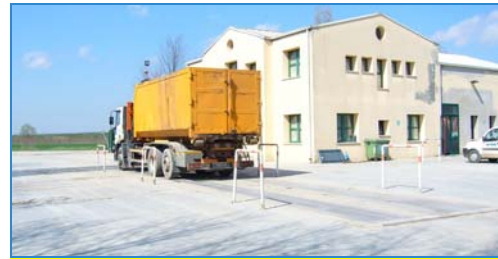
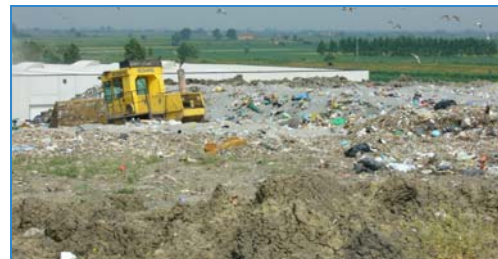
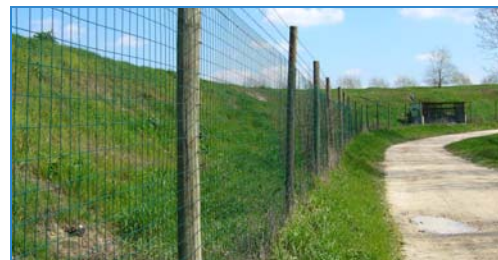
Si segnala, quale evento significativo del 2008 l'esaurimento dei volumi disponibili del lotto C, i cui conferimenti erano iniziati alla fine del 2002.

Tutte le attività sono state eseguite correttamente dalla Ditta.

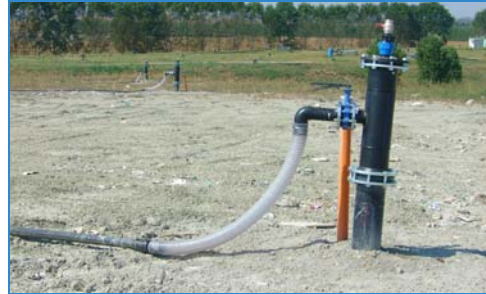
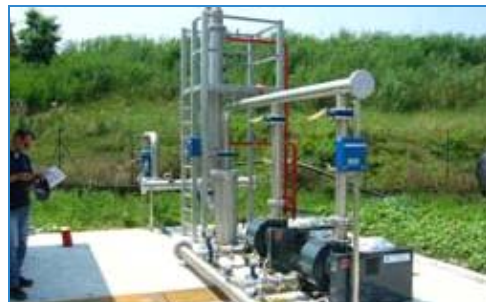
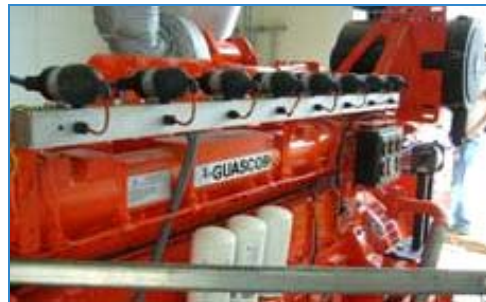
Nel corso del 2008 sul lotto C sono stati realizzati 11 nuovi pozzi di aspirazione del biogas. A questi vanno aggiunte le seguenti opere complementari:

- ✓ un nuovo motore ciclo Otto, della potenza di 350 kW, dedicato al recupero energetico del biogas estratto esclusivamente dai settori del lotto C;
- ✓ nuovi motori di aspirazione del biogas;
- ✓ una nuova torcia di emergenza.

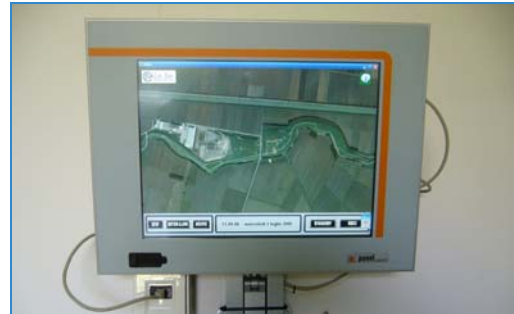
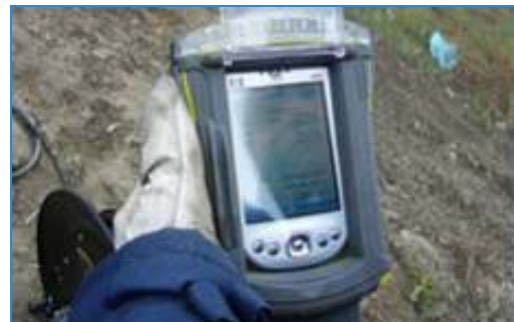
Nel 2008 è stato installato su tutti i pozzi di captazione del percolato un sistema di controllo automatizzato sulla funzionalità di tutte le pompe presenti nei settori In Alveo, e nei lotti A, B e C. Tutte le informazioni riguardanti lo stato delle pompe vengono visualizzate su di un monitor collocato all'interno della palazzina uffici.

In questo modo il personale Le.Se. può monitorare costantemente la funzionalità di

tutte le pompe inserite nei pozzi di aspirazione

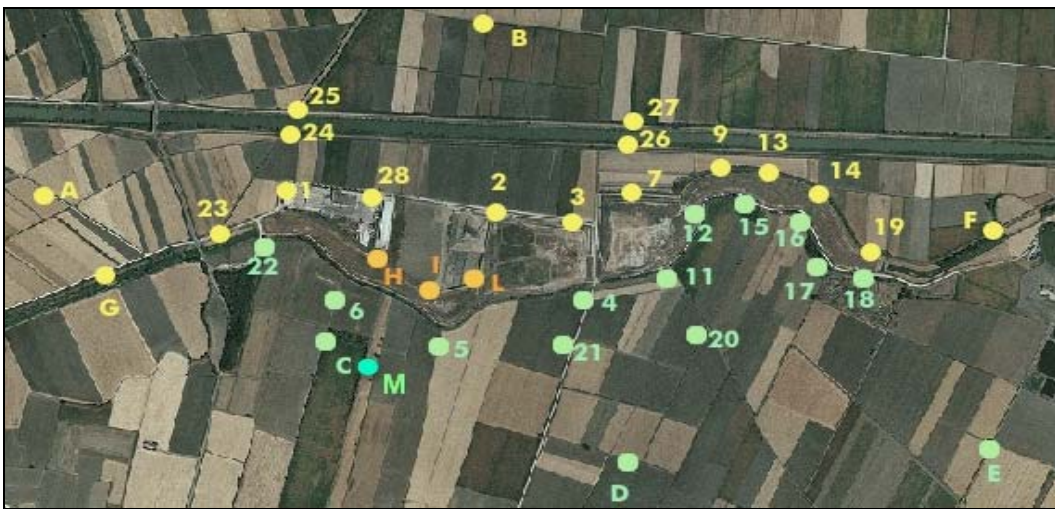
Attorno all'impianto di Legnago sono localizzati 36 pozzi piezometrici per il monitoraggio della falda superficiale, posti lungo il perimetro della discarica e sui lati del corpo idrico che scorre a nord parallelamente alla discarica stessa. Nel mese di maggio 2007 è stato realizzato un

nuovo piezometro denominato "M", in sostituzione del piezometro "C".

- 18 pozzi sono localizzati a valle della discarica
- 3 posti in posizione intermedia tra lotto B e tronco in alveo in fase di bonifica
- 15 a monte della discarica

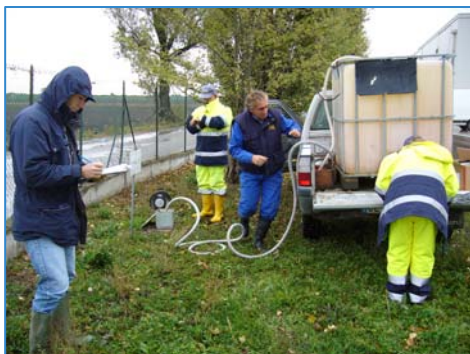
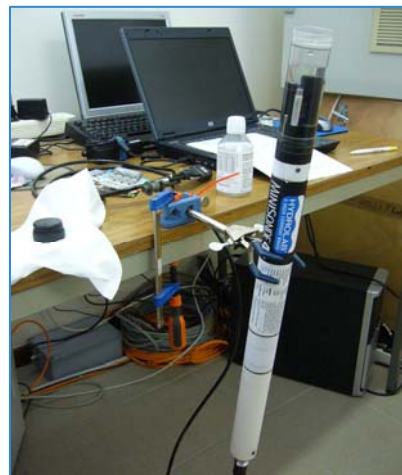
- ✓ Analisi ogni trimestre da ARPAV su almeno 36 parametri
- ✓ Analisi in continuo – tramite sonde multiparametriche (regolarmente tarate) installate in 10 piezometri – su 5 parametri
- ✓ Analisi a cadenza variabile – almeno ogni trimestre – eseguite da Le.Se. su un numero variabile di parametri

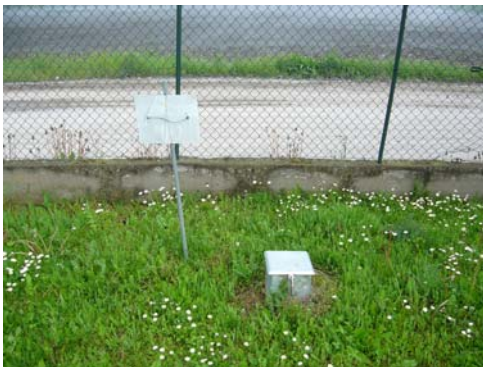
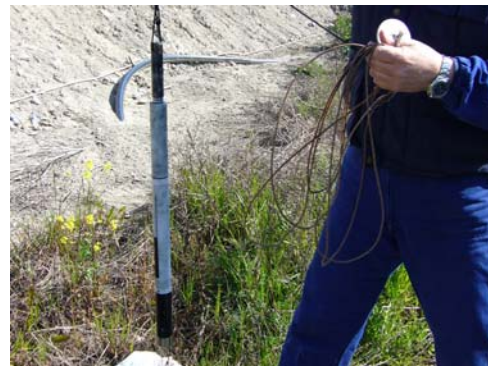
Il Decreto Legislativo 152/06 è il riferimento normativo utilizzato per valutare la qualità delle acque sotterranee. In tutte le analisi eseguite nel corso del 2007, si sono osservati superamenti dei limiti di legge per alcuni parametri.

Per alcuni di essi, quale ad esempio Manganese, Ferro e Arsenico, i superamenti si sono presentati con continuità sia a monte che a valle della discarica, ad indicare uno stato qualitativo tipico dell'area.

Per altri parametri si sono osservati superamenti con carattere di occasionalità dei limiti di legge.

Le acque sotterranee che scorrono sotto la discarica di Legnago non sono quindi classificabili di buona qualità. Tale situazione è caratteristica dell'acqua di falda di tutte le zone del basso Veronese e, in generale, di questa fascia della bassa Pianura Padana e non vi è l'evidenza di contributi "peggiorativi" derivanti dalla discarica.

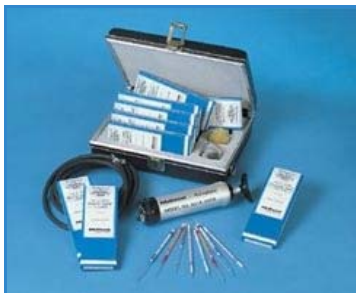
**Analisi speditive mensili**, con strumentazione portatile, posizionandosi a monte e valle della discarica, al di fuori del perimetro e nell'area prossimale agli impianti di selezione del rifiuto e di biostabilizzazione. Vengono ricercati i parametri

- ✓ ammoniacca
- ✓ idrogeno solforato
- ✓ mercaptani
- ✓ idrocarburi non metanici
- ✓ metano

Complessivamente, in nessun caso è stato superato il limite di rilevabilità dello strumento.

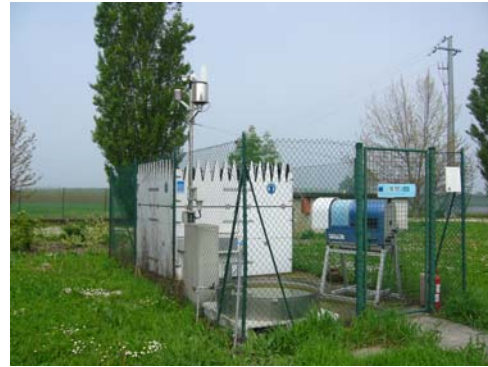
**Analisi del metano sulla superficie della discarica**, effettuate mensilmente utilizzando un analizzatore automatico in continuo, per determinare eventuali fughe

incontrollate di biogas dalla superficie della discarica.

È stata riscontrata la ridotta presenza di fonti di emissioni di metano in superficie, dovuta a fessurazioni superficiali, soprattutto sul lotto C in fase di coltivazione e non provvisto della copertura superficiale definitiva. In nessun caso è stato superato il valore massimo previsto.
