Relazione Divulgativa

Anno 2009

Impianto di trattamento per Rifiuti Non Pericolosi
Torretta di Legnago (VR)

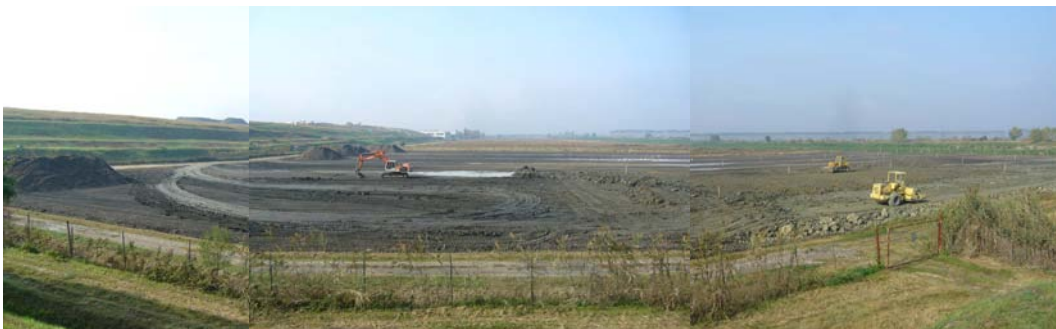
Struttura del fondo dell'ampliamento della discarica: lotti D, E ed F

Nel corso del 2009 sono iniziati i lavori di ribaulatura del lotto C ed i lavori di approntamento del lotto E, secondo quanto previsto dall'Autorizzazione Integrata Ambientale (A.I.A.) n. 994 del 21 aprile 2009.

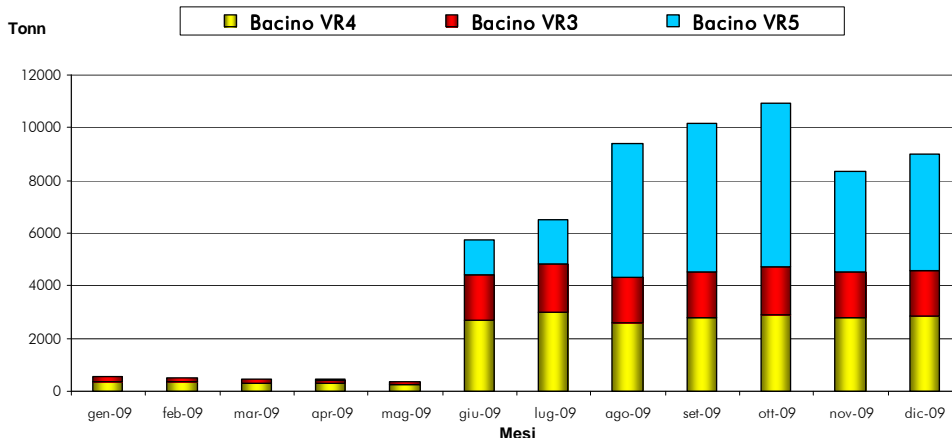
Rifiuti conferiti mensilmente nel 2009 suddivisi per bacino

I rifiuti conferiti provengono dai bacini di VR3, VR4 e VR5. Nel 2009 non è stato conferito rifiuto dai bacini di VR1 e VR2 che hanno ripreso a conferire presso gli impianti AMIA e AGSM. Complessivamente nel 2009 sono stati conferiti nell'impianto di Legnago 62523,50 tonnellate di rifiuti, con una diminuzione di oltre il 30% rispetto ai quantitativi conferiti nel 2008.

➤ Rifiuti conferiti in impianto, suddivisi per bacino di provenienza

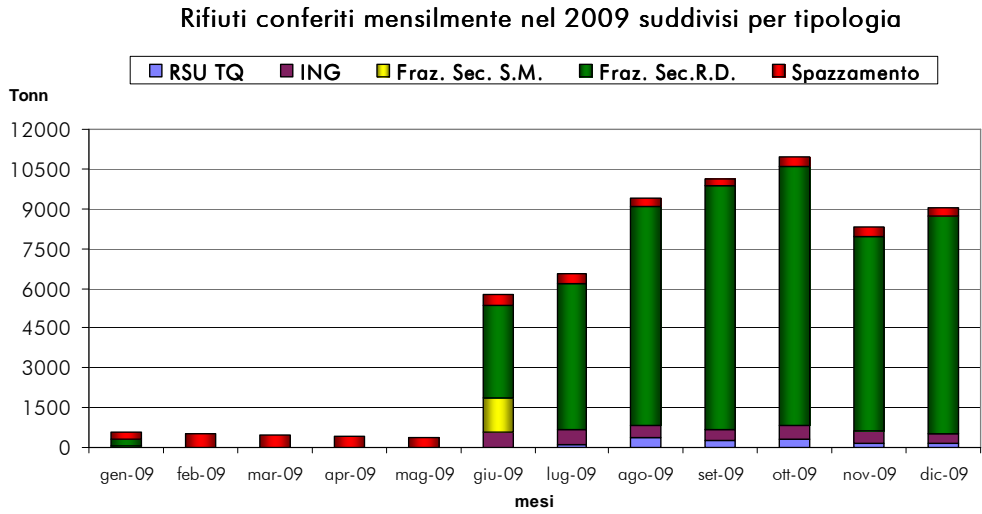
➤ **Rifiuti conferiti in impianto, suddivisi per tipologia**

Rifiuti urbani Tal Quale	1.352,82 tonn
	Frazione Secca Selezione Meccanica	1.306,54 tonn
	Frazione secca - raccolta differenziata	52.033,341 tonn
	Spazzamento	4.448,76 tonn
	Ingombranti	3.382,04 tonn
TOTALE		62.523,501 tonn

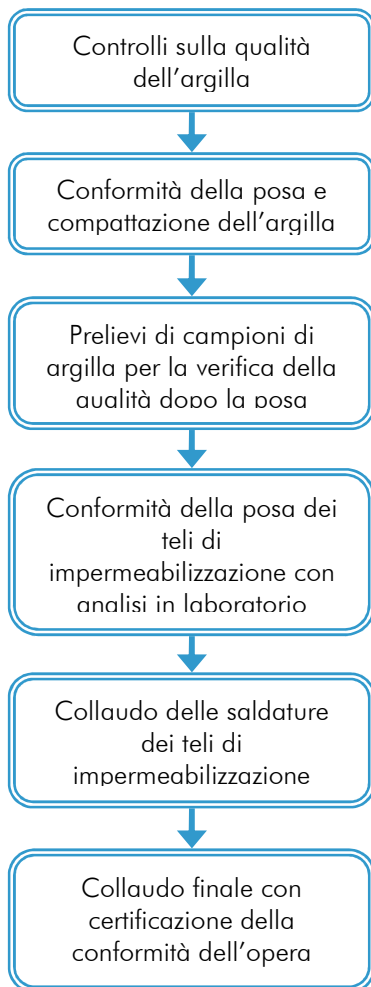
➤ Controlli sulla costruzione del lotto E

Nel mese di ottobre del 2009 sono iniziati i lavori preliminari per l'approntamento del lotto E, ubicato a nord del lotto B. Le operazioni di approntamento saranno oggetto di regolari controlli, secondo lo schema sotto riportato.

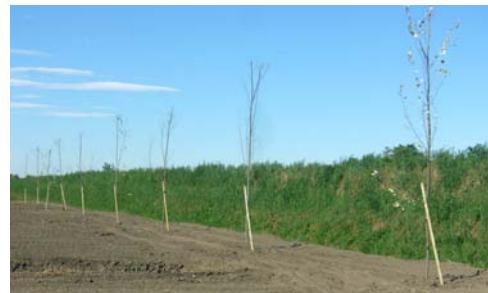
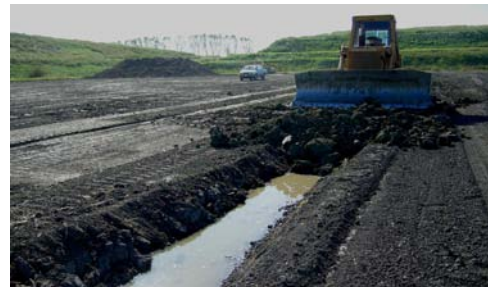
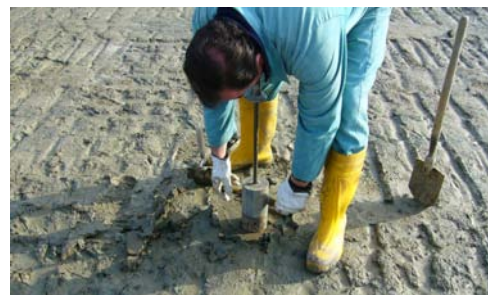
In particolare sono state realizzate:

- la piantumazione della barriera arborea sul lato nord del lotto E
- la pulizia dell'area e lo scortico del terreno superficiale
- la preparazione delle pendenze del fondo naturale
- Prelevi di campioni di argilla dal fondo naturale
- inizio stesa dei primi centimetri di argilla di impermeabilizzazione del fondo

Nel 2009 sono state realizzate solo le operazioni preliminari, a causa delle condizioni meteo poco favorevoli.

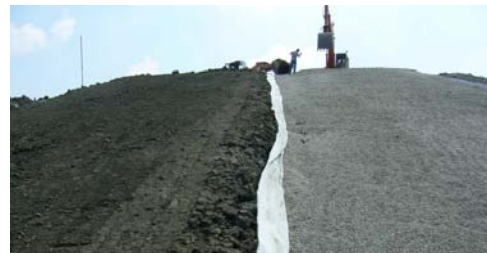
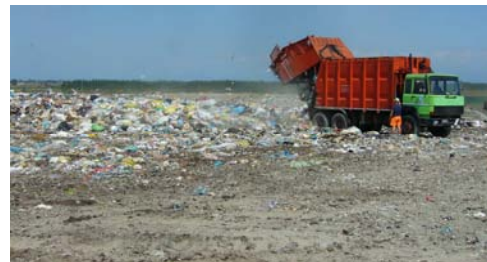
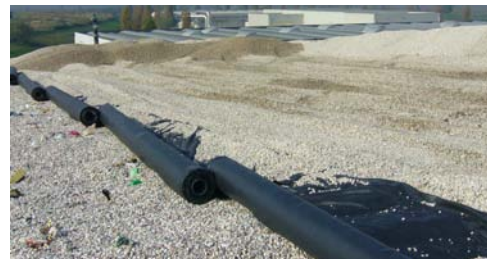
Tutte le attività sono state eseguite correttamente dalla Ditta.

Si segnala, quale evento significativo del 2009, il blocco dei conferimenti dei rifiuti, da gennaio a maggio, per l'esaurimento dei volumi disponibili del lotto C. A giugno 2009 sono ricominciati i conferimenti a seguito dell'autorizzazione alla ribaulatura del lotto C, che proseguirà per parte del 2010, in attesa della costruzione del lotto E.

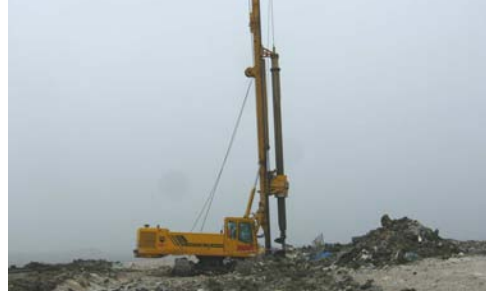
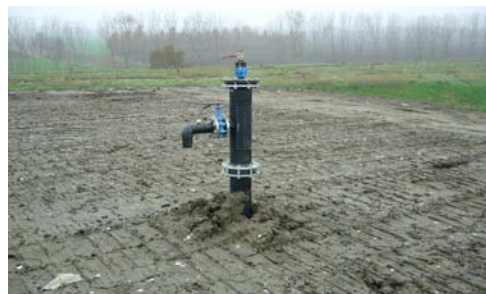
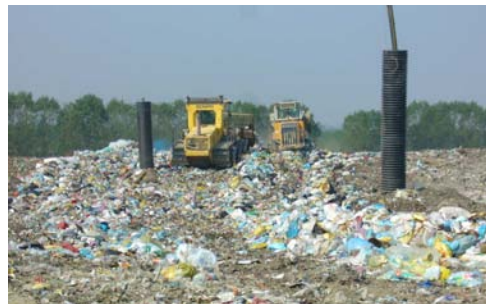
Il gas di discarica che si produce viene raccolto e gestito mediante una rete di pozzi di captazione e tubazioni dedicati, che afferiscono a impianti tecnologici di trattamento e recupero.

Nel corso del 2009 sul lotto C, in concomitanza con le operazioni di ribaulatura, sono stati realizzati 12 nuovi pozzi di aspirazione del biogas.

Controlli sullo stato e sul funzionamento dei pozzi, delle tubazioni e sulle stazioni di regolazione

Controlli sulla centrale di aspirazione, sulle torce e sull'impianto di recupero energetico

Analisi in continuo sulla composizione del gas; analisi delle emissioni dai motori

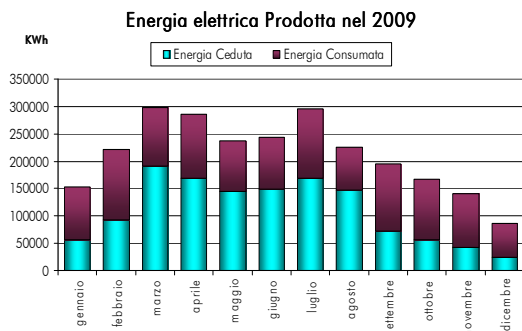
Nel corso del 2009, dei **2545 MWh** prodotti l'impianto ha ceduto al gestore della rete circa **1313 MWh di energia**.

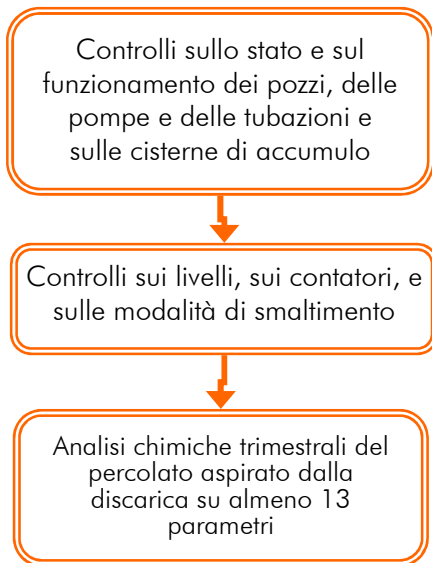
Il percolato che si produce in discarica viene raccolto mediante una rete di pozzi di captazione e tubazioni dedicati, che afferiscono a vasche di stoccaggio e accumulo. Sono presenti complessivamente **220 pozzi** di captazione del percolato, di cui 172 realizzati sul tratto posto in risanamento, ciascuno dotato di pompe ad immersione che convogliano il percolato nelle cisterne.

Agli elementi che costituiscono questi sistemi, sono stati applicati i seguenti controlli.

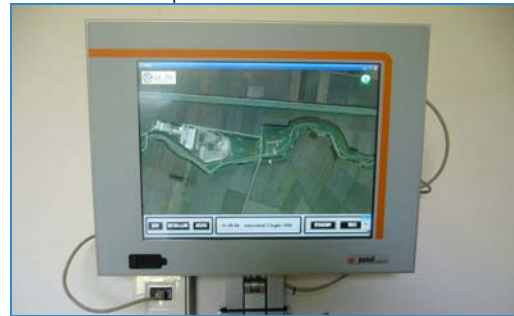
Su tutti i pozzi di captazione del percolato è presente un sistema di controllo automatizzato sulla funzionalità di tutte le pompe presenti nei settori In Alveo, e nei lotti A, B e C. Tutte le informazioni riguardanti lo stato delle pompe vengono visualizzate su di un monitor collocato all'interno della palazzina uffici.

In questo modo il personale Le.Se. può monitorare costantemente la funzionalità di

tutte le pompe inserite nei pozzi di aspirazione

A fine novembre il sistema di visualizzazione si è guastato ed è stato inviato in manutenzione, dove si trova al momento in cui si scrive la presente relazione.

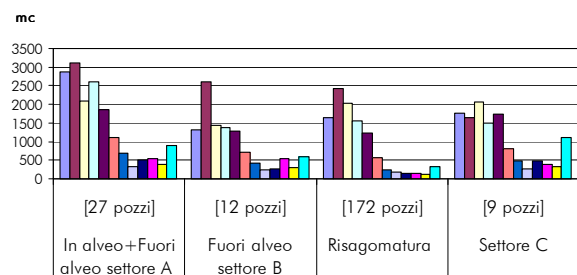
Nel corso del 2009 sono stati estratti quasi **51400 m³** di percolato, il 124% in più rispetto all'anno 2008, e quasi il 350% in più rispetto al 2007.

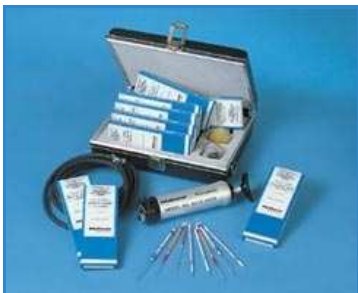
Analisi speditive mensili, con strumentazione portatile, posizionandosi a monte e valle della discarica, al di fuori del perimetro e nell'area prossimale agli impianti di selezione del rifiuto e di biostabilizzazione. Vengono ricercati i parametri

Complessivamente, in nessun caso è stato superato il limite di rilevabilità dello strumento.
